## Oplysninger fra sekretariatet, august 2018

### Tjek din gyllebeholder

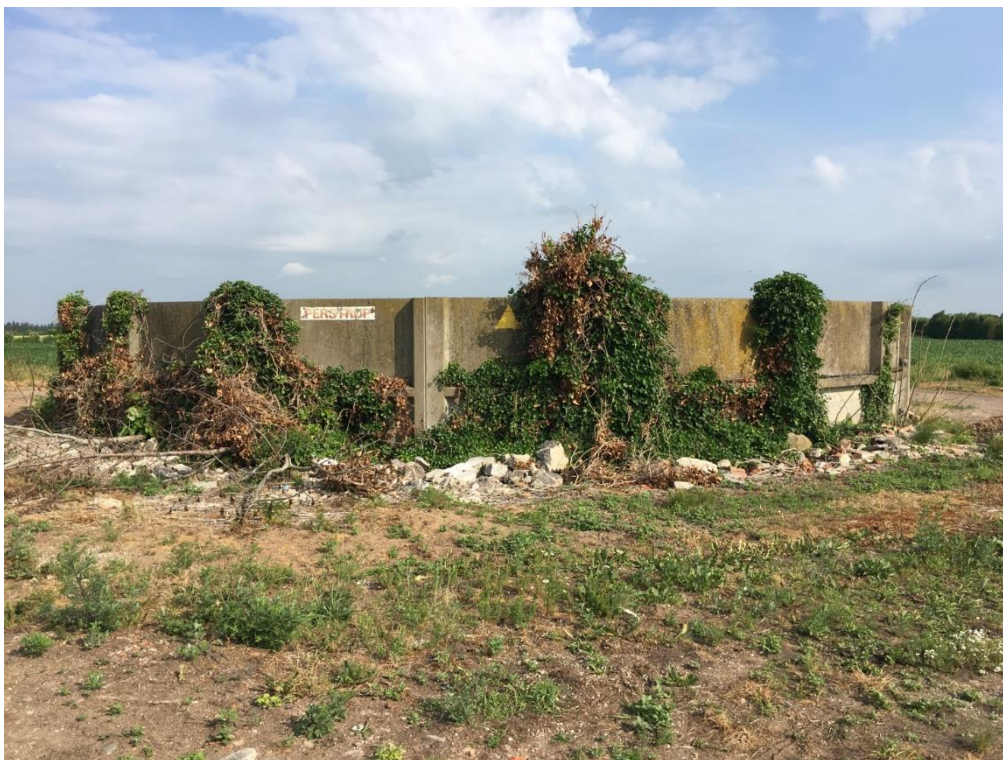
Vi kan stadig konstatere, at rigtig mange af jer kontrollerer beholdere, hvor der er tæt og kraftig begroning på og omkring beholderne. I bedes venligst sørge for at jeres kunder har ryddet inden jeres besøg, således at beholderen kan kontrolleres hele vejen rundt. Nedenstående eksempel er set ved en kvalitetskontrol.
