# Kontrol af kabellåse

## Anvisning nr. 1

August 2020

Beholderkontrolordningen i samarbejde med eksisterende beholderproducenter  
Gregersensvej 4  
2630 Taastrup

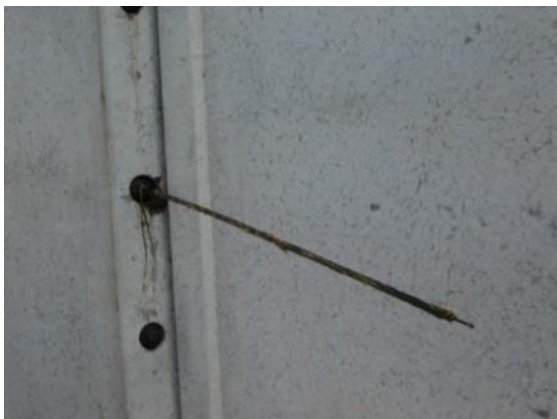
Foto 1. Sprungen kabel.

Kontrol af kabelbrud foretages på beholdere med skjulte kabler ved at inspicere om kablet pga. frigørelsen af energi er blevet slået tilbage ud gennem plastlåget. Kablet kan stikke fra få centimeter til flere meter ud af hullet.

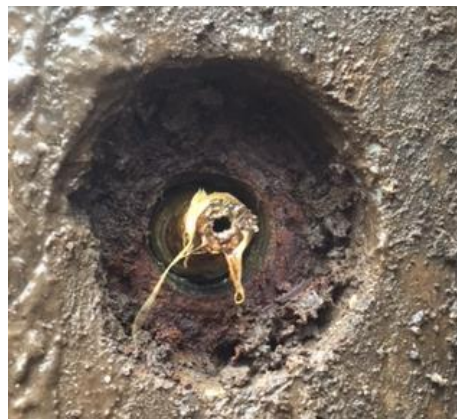
Foto 2. Tegn på defekt kabel (hertekordellen er sunket ind).

I et sprunget kabel kan man i kablets ene ende ofte se hjertekordelen trukket ca. 1 cm eller mere tilbage i forhold til de øvrige kordeler/tråde. Hvis hjertekordelen er sunket ind, er der sprunget en kordel, og kablet bør derfor udskiftes. Her kan man passende se på plastkappen modsat, den vil ofte vride sig.

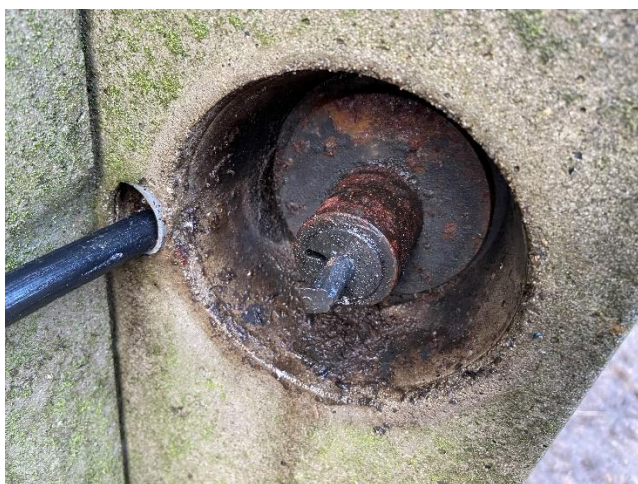
Foto 3. Korrosion på ståldele.

Alle ståldele kontrolleres for betydende korrosion og skadesgraden vurderes, herunder om der er behov for genetablering af korrosionsbeskyttelse i forankringsområdet.

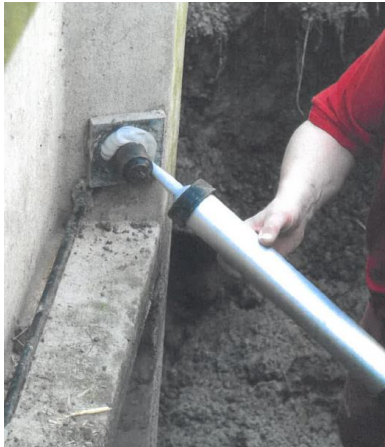
Foto 4. Påføring af fugemasse til afdækning på Perstrup beholder.

Ved afdækninger, hvor disse er sat i en fugemasse, afrenses først den gamle fugemasse, således at vedhæftning af den nye sikres. Der påføres en ny fugemasse (fx TS plus fra Sikaflex) og afdækningen genmonteres.

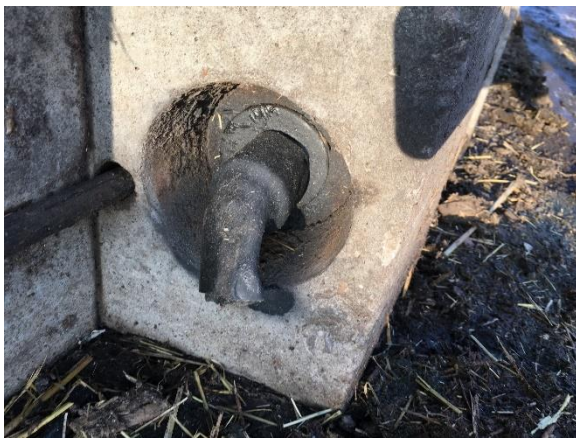
Foto 5. Alternative afdækninger end de oprindelige, her i form af en krympeflex, sat ud over låsehuset, anbefales ikke.

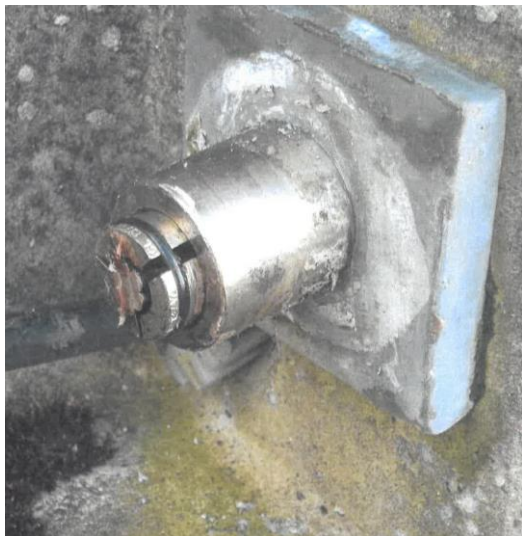
Foto 6. Kabellås (CCL lås- – sådan skal den se ud under hættten.

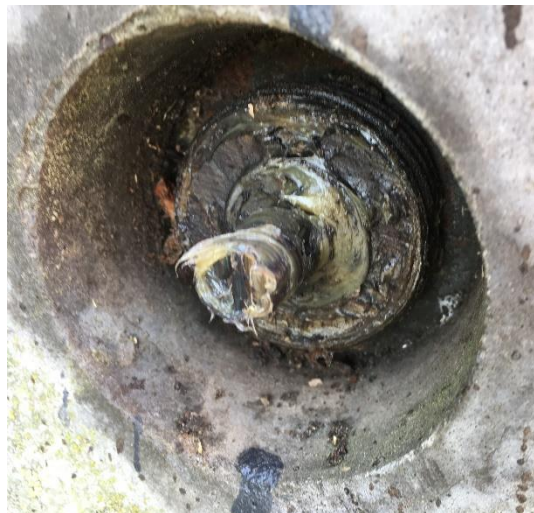
Foto 7. Kabellås med afmonteret plastafdækning med gevind. Fedtfyldt omkring kabel og lås.

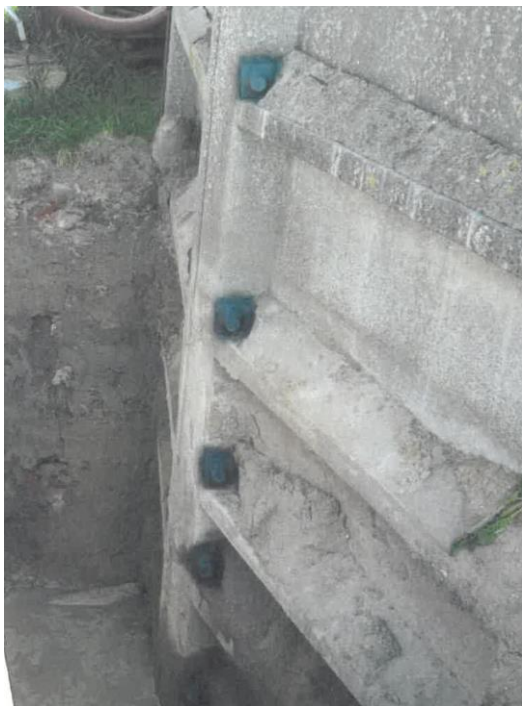
Foto 8. Ved overstøbte kabler (Perstrup beholder) kan der være behov for at hakke fri omkring lås.

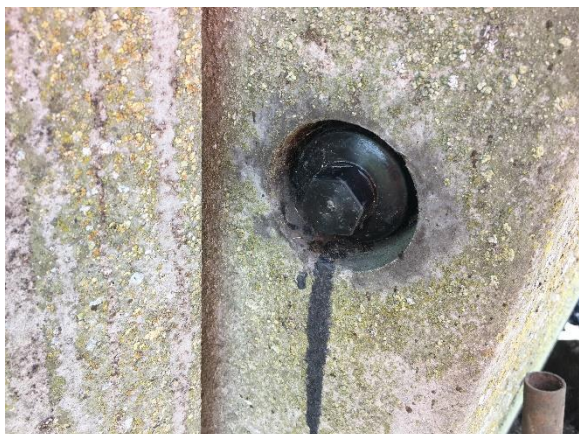
Foto 9. Afdækning på Agri beholder i form af plastkappe med gevind.

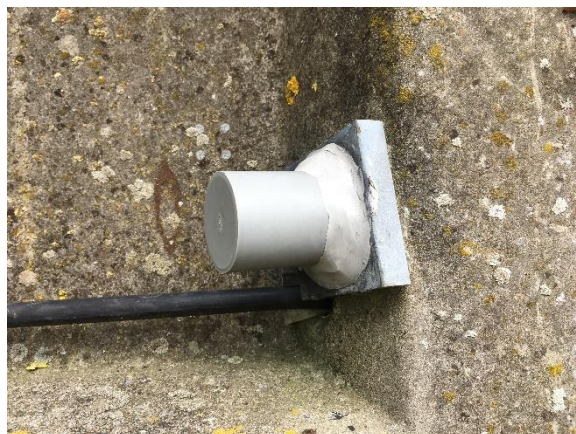
Foto 10. Afdækning på Perstrup beholder i form af plasthætte som sættes i en fugemasse. Stålbladen er galvaniseret.

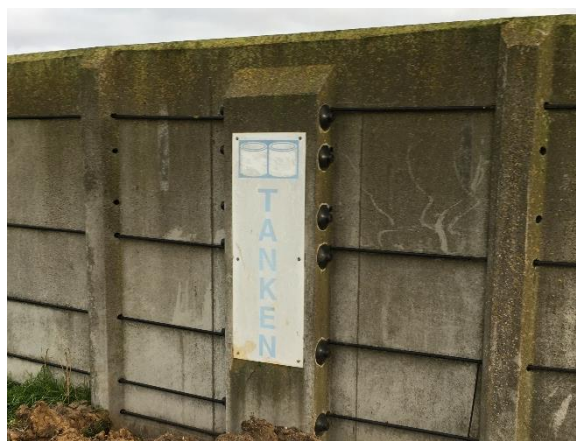
Foto 12. Afdækning på RC-tank i form af en plastkappe sat i fugemasse.

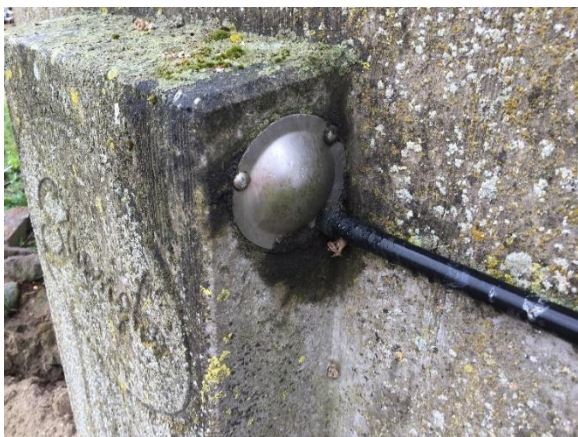
Foto 13. Afdækning på Spæncom beholder i form af ståldæksling med pakning.

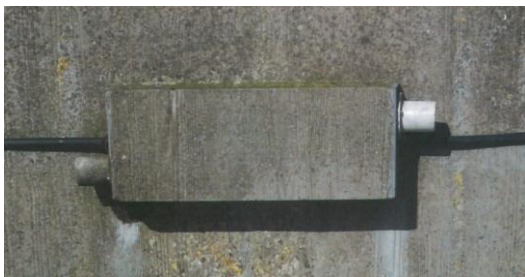
Foto 14. Afdækning på Spæncom beholder med låse på trappetrin

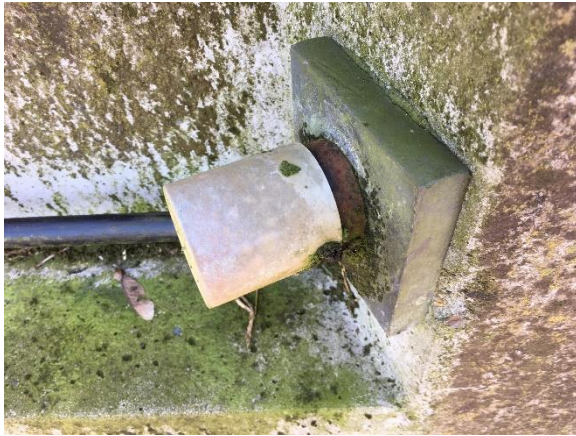
Foto 15. Afdækning på Perstrup beholder, hvor fugemassen mangler og der ses korrosion på låsehuset.

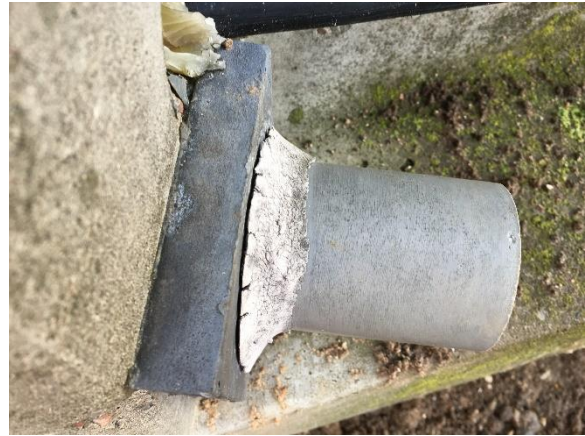
Foto 16. Afdækning på Perstrup beholder, hvor fugemassen er udtjent og der ses fugeslip til stålpladen.

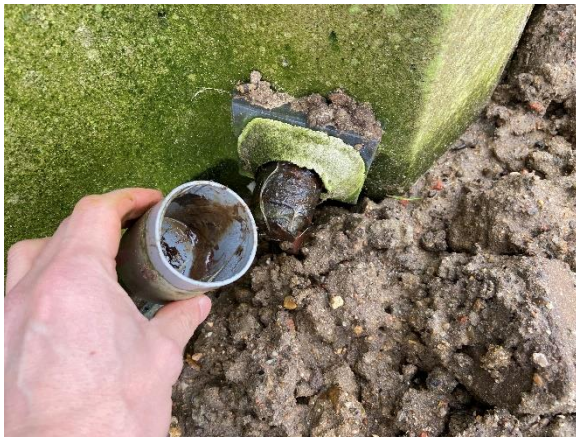
Foto 17. Afdækning på Perstrup beholder, hvor fugemassen er udtjent og der ses vand stående i hættet.

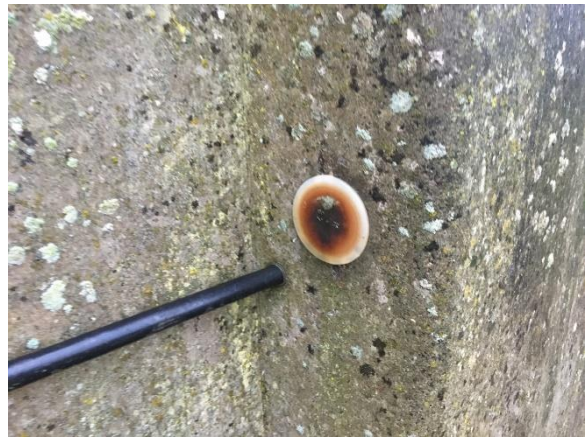
Foto 18. Afdækning på Tørring beholder, hvor der ses rustdannelse under afdækningen.

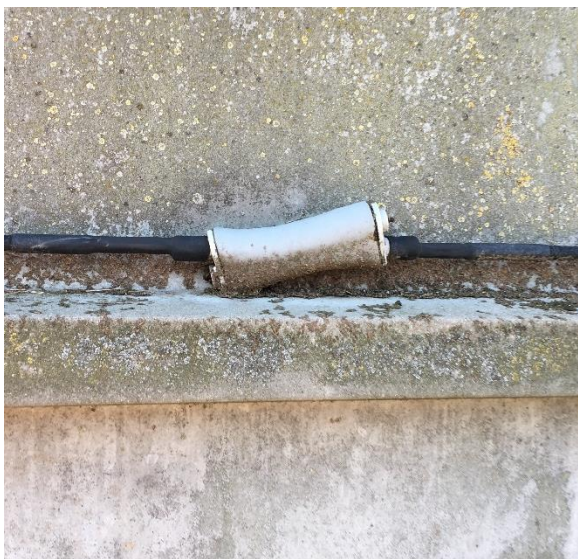
Foto 19. Dywidag lås.

På nogle beholdere, typisk Perstrup, ses anvendt Dywidag låse. Disse skal kontrolleres for, om der er revner i krympeværn og smørkop. Krakeleret maling og lettere rustangreb på låsehuset må ikke forveksles med revner i smørkop. Der skal være meget kraftigt gravrust før en udskiftning af dywidag låsen er aktuel.

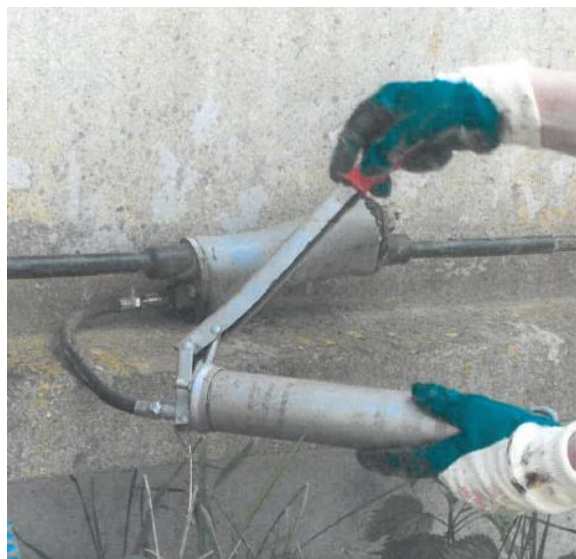
Foto 20. Efterfyldning af Dywidag lås med fedt.

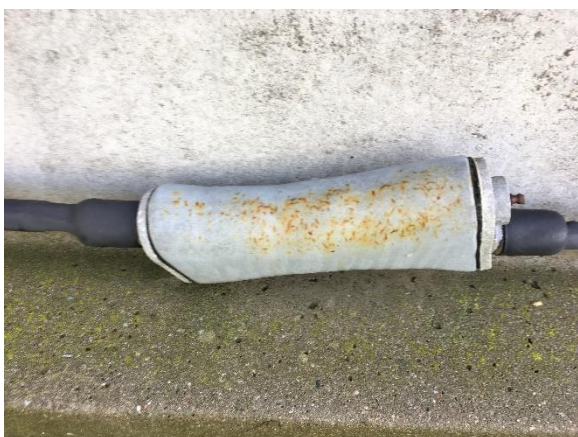
Foto 21. Mindre grad af overfladerust på låsens overfladebehandling.

På denne låsetype ses nogle gange rust på den ydre overfladebehandling. Denne har ikke som sådan indvirken på selve låsens styrke og holdbarhed, ved større angreb vurderes behovet for afrensning og genbehandling. I situationer som på Foto 21 og Foto 22 kan indstilles til vedligehold som fx afrensning af løs/krakeleret maling med en stålborste genbehandling af låsehuset med zinkspray.

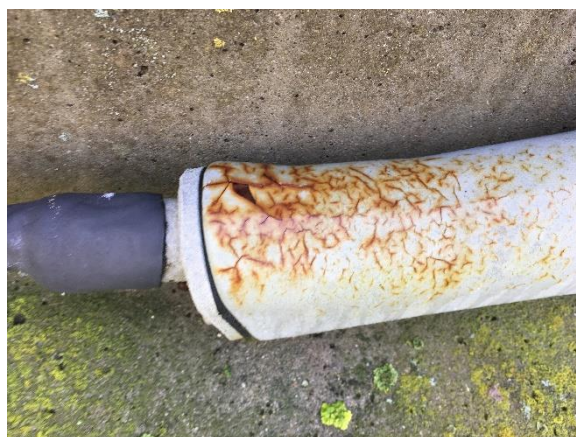
Foto 22. Større grad af overfladerust og revner i låsens overfladebehandling.

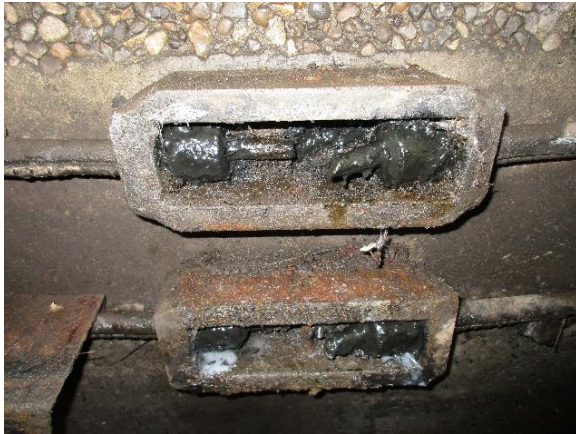
Foto 23. Cigarkassebeslag uden låg.

På låsen demonteres først låge, hvorefter låsene ses efter indefra og skadesgrad for låse fastlægges. Hvis der er tale om skadesgrad 0 eller 1 vurderes om der er behov for vedligeholdelse af korrosionsbeskyttelsen og indstilles til arbejde der skal udføres. Er fedt emulgeret, kan det under konklusion i beholderkontrolrapporten angives, at der er behov for at injicere yderligere med fedt og at eventuel fugt først skal fjernes.

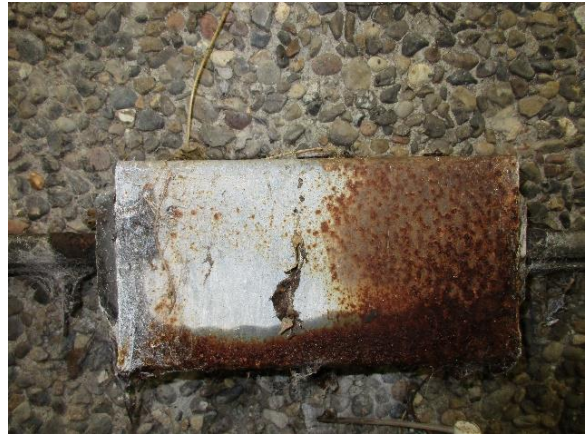
Foto 24. Cigarkassebeslag med låg.

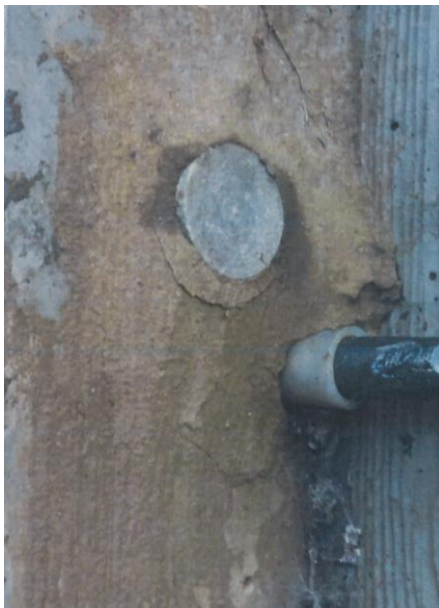
Foto 25. Indstøbt forankring/lås.

Fedt-injiceringen kontrolleres ved at montere løse kopper med fedt, som skrues fast i bajonetfatningen, hvori der først monteres en Sarnafilpakning (evt. flere pakninger, hvis koppen ikke sidder fast). Herefter fedt-injiceres med fedtsprøjte, så kabellås og kabelgang er 100 % fedtfyldte. Kontrollanten skal vurdere, hvorvidt de eksisterende pakninger og hætter kan anvendes til reetablering, eller om der skal indstilles til udskiftning af disse.

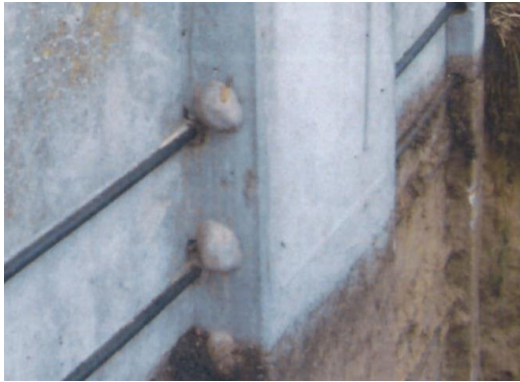
Foto 26. Indstøbt forankring

Fedt-injiceringen kontrolleres ved at montere smørkop eller bom med smørkopper, der fastspændes mod forankringen. Herefter fedt-injiceres med fedtsprøjte, så kabellås og kabelgang er 100 % fedtfyldte. Kontrollanten skal vurdere, hvorvidt de eksisterende pakninger og hætter kan anvendes til reetablering, eller om der skal indstilles til udskiftning af disse.

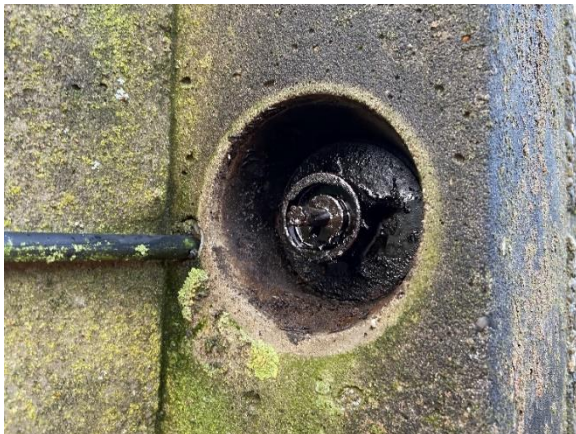
Foto 27. Lås på Muleby beholder med dækkende overfladebehandling.

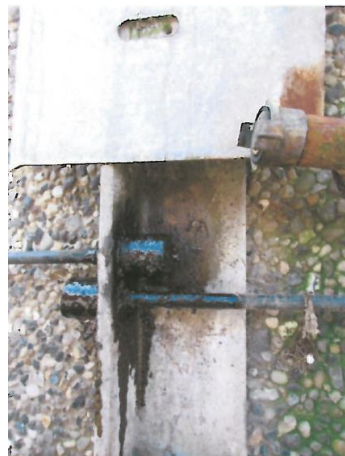
Foto 28. Låse afdækket og smurt med korrosionsbeskyttelse.

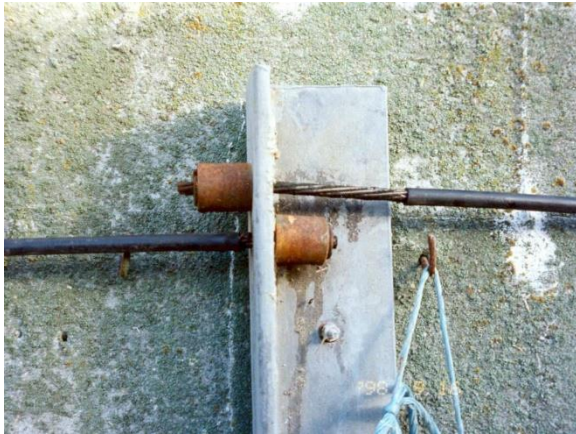
Foto 29. Låsehuse på jernskinne, hvor der ses korrosion på låsehuse og ingen overfladebehandling. Desuden ses manglende kabelbeskyttelse.

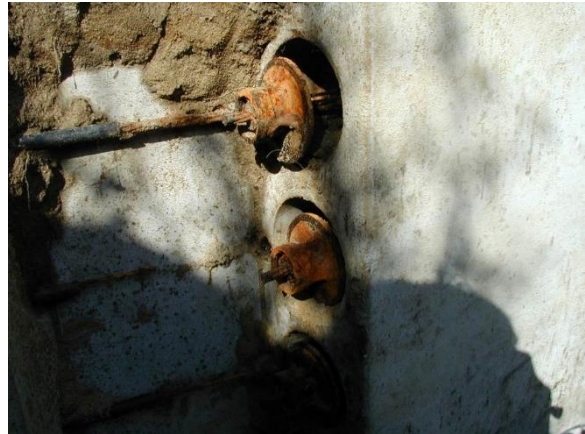
Foto 30. Låse hvor der ses korrosion på låsehuse og ingen overfladebehandling.

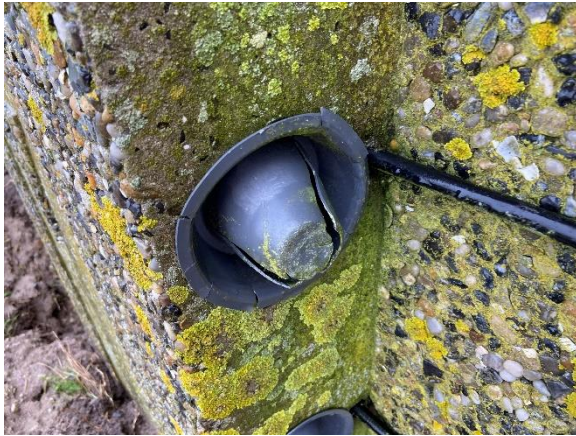
Foto 32. Beskadiget afdækningshætte på Muleby beholder.

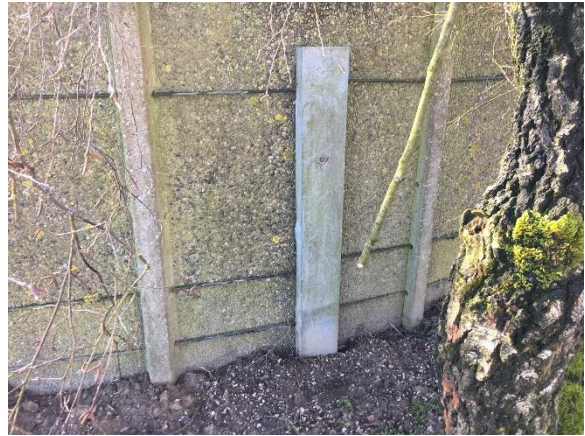
Foto 33. Afdækning af låse med stålskinne.

På beholdere, hvor korrosionsbeskyttelsen/afdækningen af låsen består i et fulddækkende lag af overfladebehandling/spray, er afdækningen typisk af mere sekundær karakter, som fx på låsehuse på jernskinne, hvor låsene blot er dækket af en stålplade, men ingen eller begrænset vandtætning yder. Ligesom afdækningen på nogle beholdere består af en plasthætte, som sidder løst presset ind i en udsparring i betonen eller fastholdt med en fugemasse. Disse typer afdækninger fungerer mere som regnskærm end egentlig vandtætning, men skal dog stadig være intakte.
