# Kontrol af kabler

## Anvisning nr. 2

August 2020

Den mest anvendte beholdertype er betonelementbeholder med kabler.

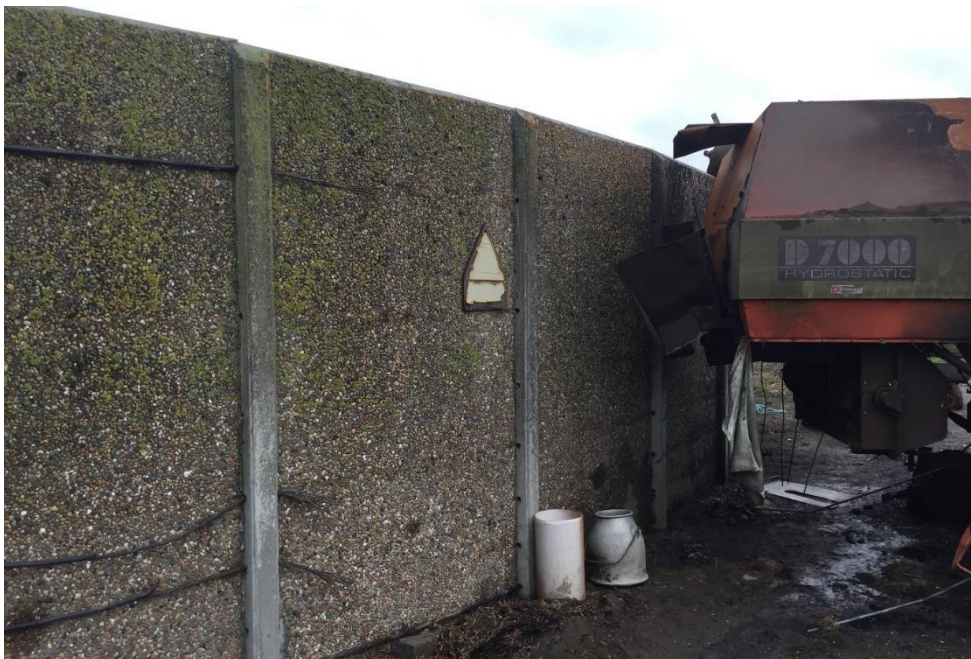
Foto 1. Omfattende skader på kabler efter brand.

Kabelbeskyttelse ødelægges ved opvarmning, ligesom kabler vil blive varigt ødelagt ved temperaturer over ca. 200 °C.

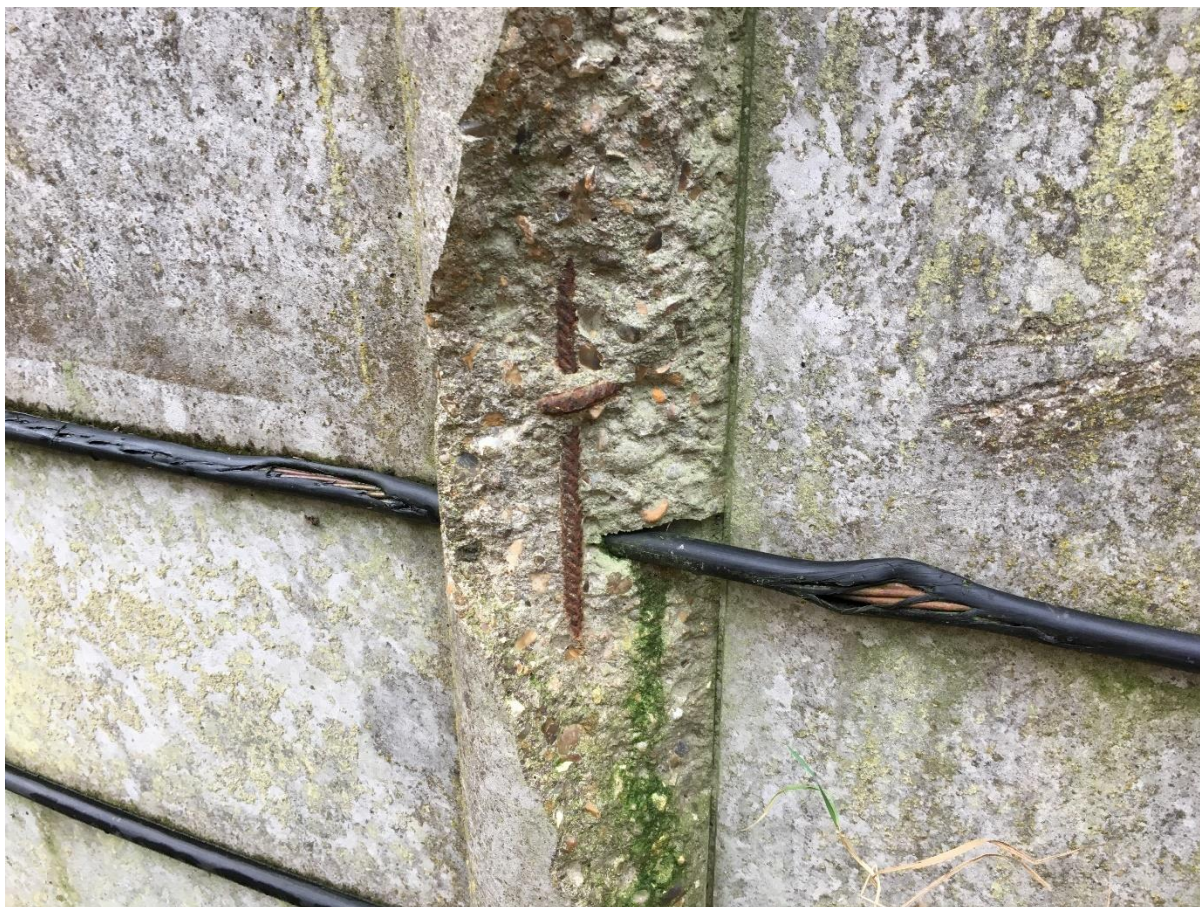
*Foto 2. Større skader på kabelbeskyttelsen efter påkørsel.*

Påkørsel af beholdere kan beskadige kabler. Skader på kabelbeskyttelse kan være kritiske.

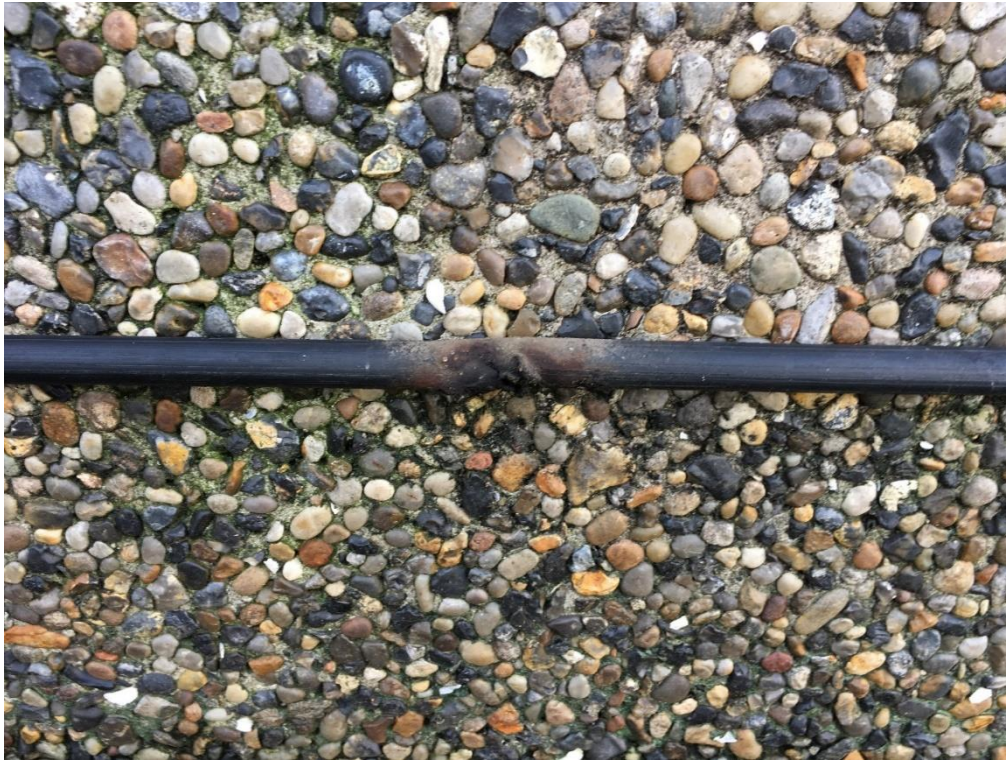
Foto 3. Eksempel på skade på kabelbeskyttelse.

Hul på kabelbeskyttelse kan medføre tæring og brud i kabeltråd.

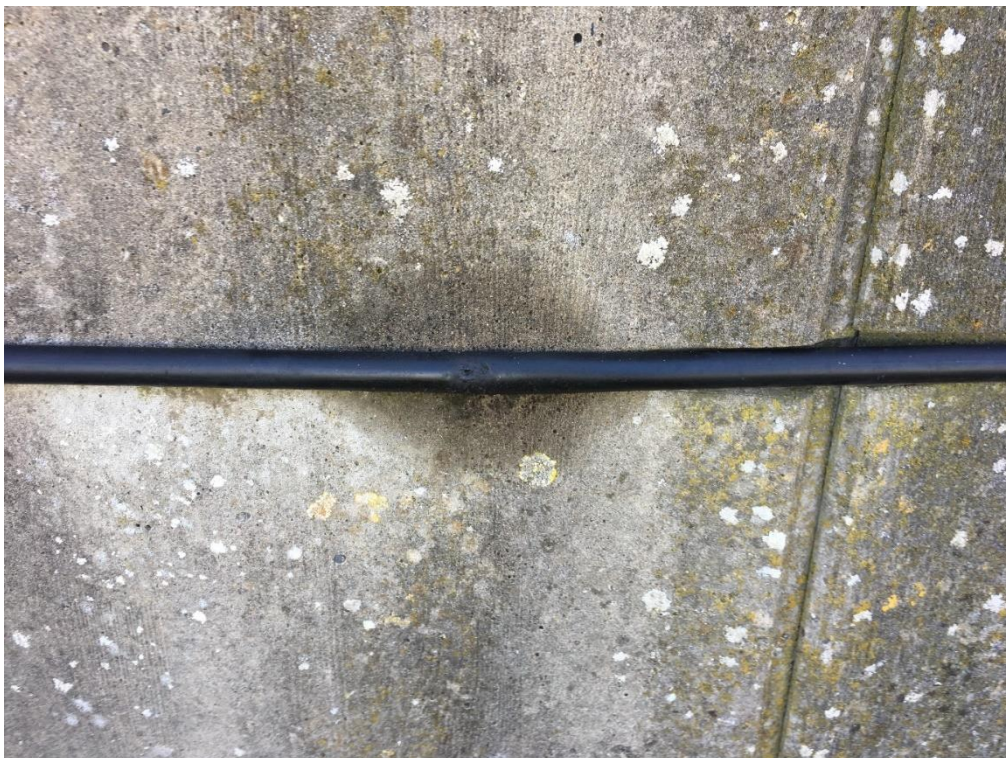
Foto 4. Eksempel på skade på kabelbeskyttelse. I nogle tilfælde er skader nemme at se, da fedt fra kablet trænger ud på betonoverfladen og mørkfarver denne.

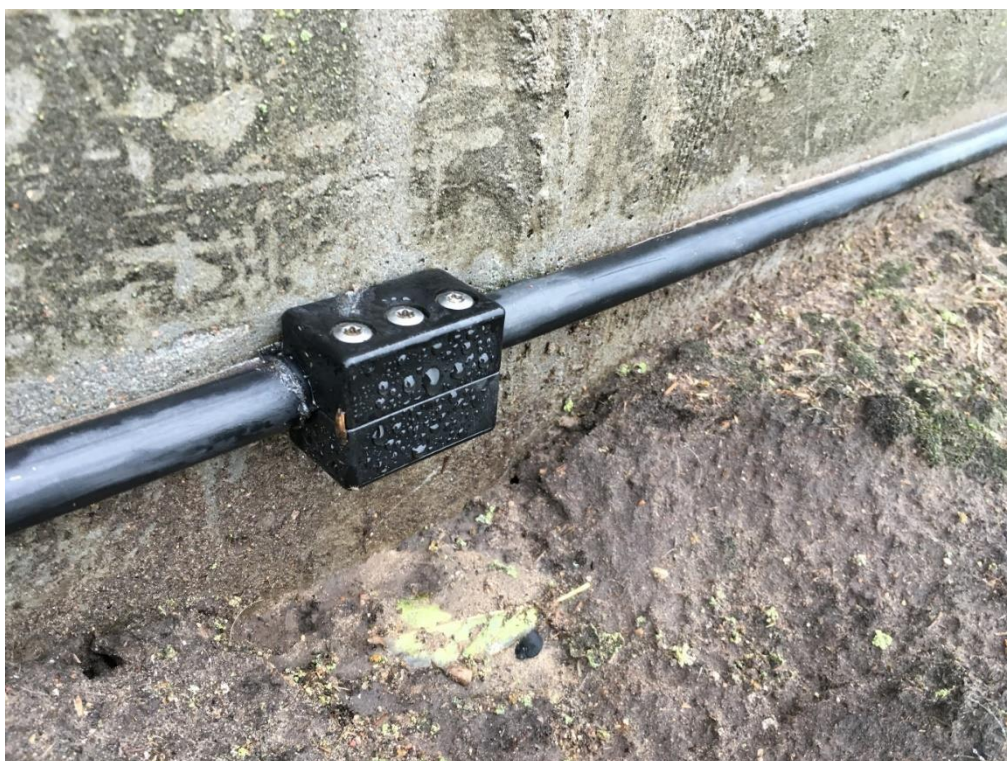
Foto 5: Eksempel på reparation af kabelbeskyttelse på Spæncom beholder, som forekommer at have den fornødne ydeevne og holdbarhed.

- Lynlåsmuffe (krympeflex), med lim, da lim vil være med til at holde vand og væske fra at trænge ind. Når krympeflexen opvarmes skal det foretages fra midten og ud, således at al luft fortrænges. Ved enderne kontrolleres, at der kommer lidt flydende lim ud.
- Spæncoms "plastickasser".
- Butylbaseret tape.
- Bitumenbaseret tape.
- Tape til reparation af (el)kabler til anvendelse over og under jord, som er vej- og UV-beständig, fleksibel samt mekanisk og kemisk modstandsdygtig. Tapen kan være af forskellige materialer (f.eks. gummi eller silikone) samt være selvvulkaniserende.

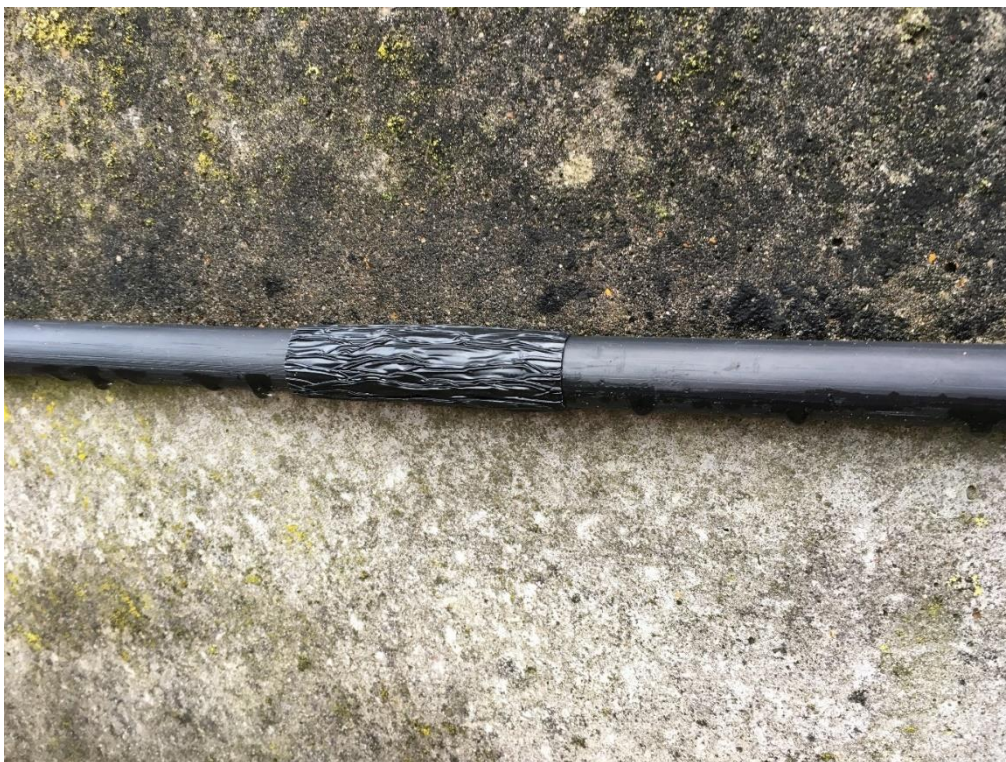
Foto 6: Eksempel på reparation med ukendt tapeprodukt. Se også følgende foto.

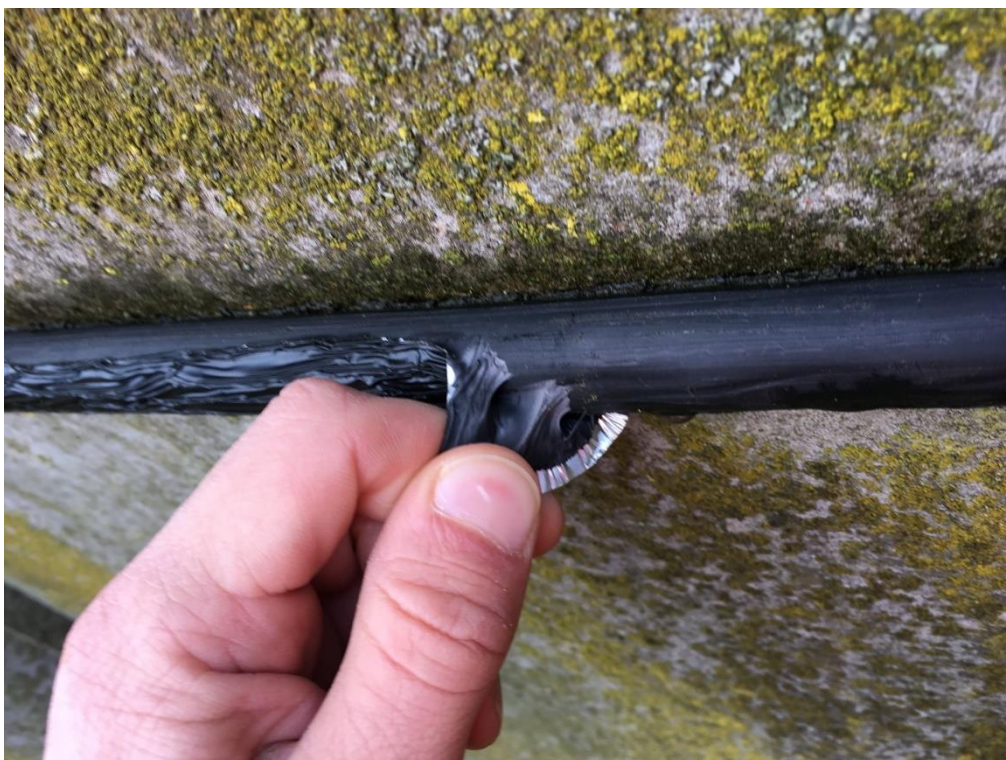
Foto 7: Eksempel på reparation med ukendt tapeprodukt, som vurderes ikke at yde tilstrækkelig vandtætning. Holdbarheden er i øvrigt ukendt.

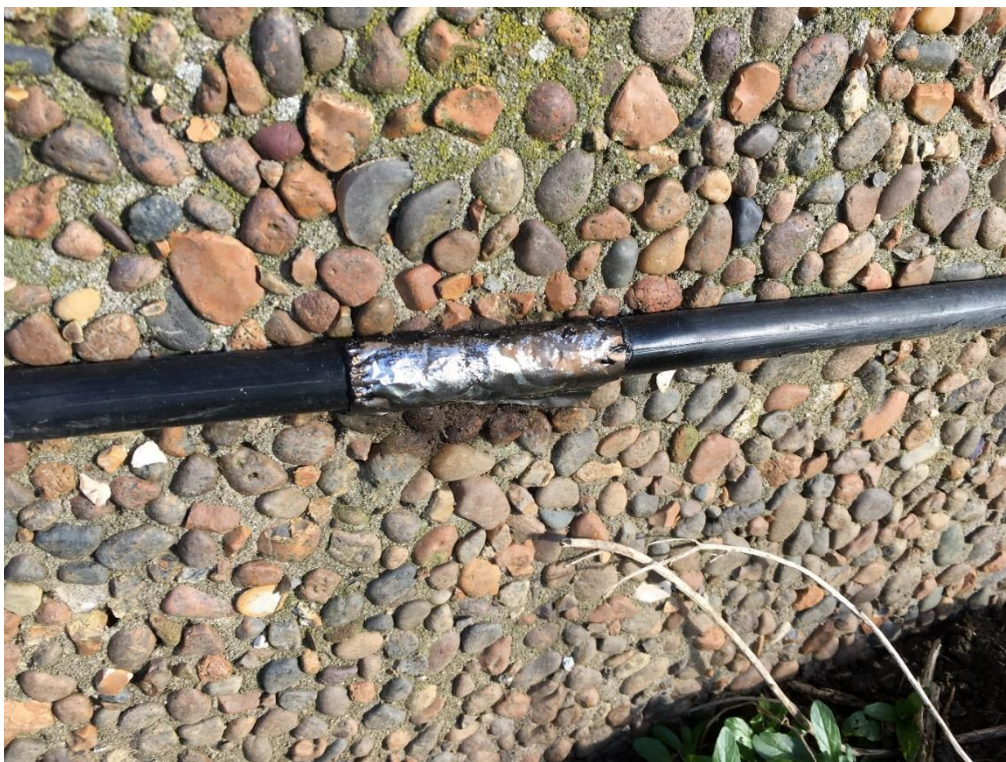
Foto 8: Eksempel på reparation med bitumenbaseret tape.

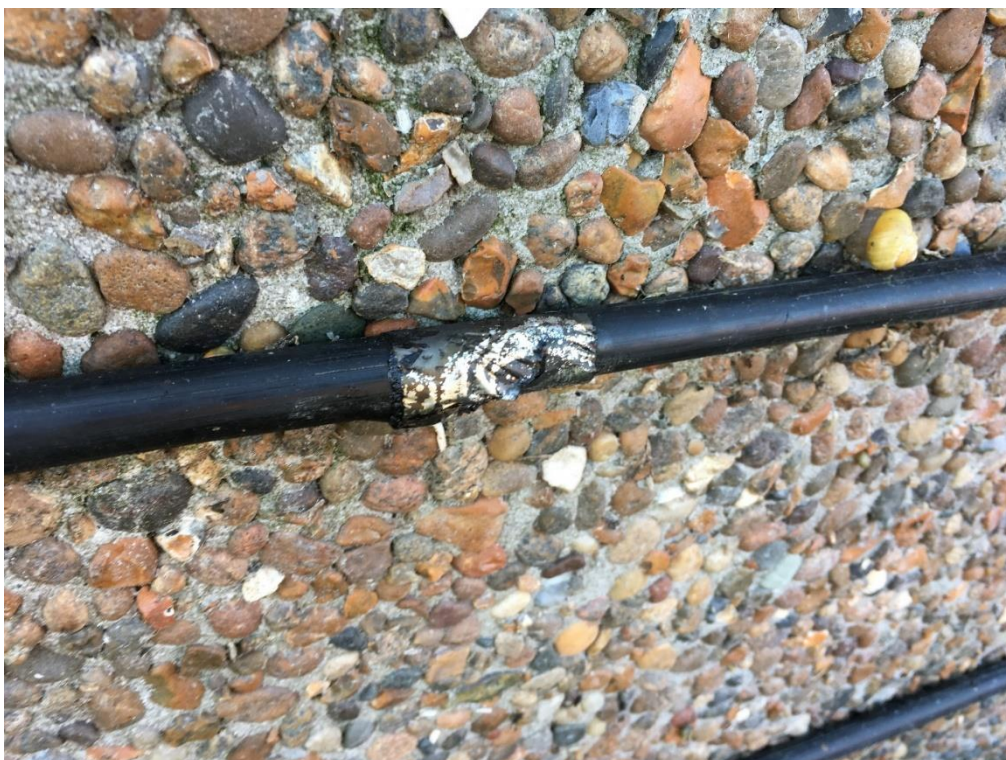
Foto 9: Eksempel på reparation med bitumenbaseret tape.

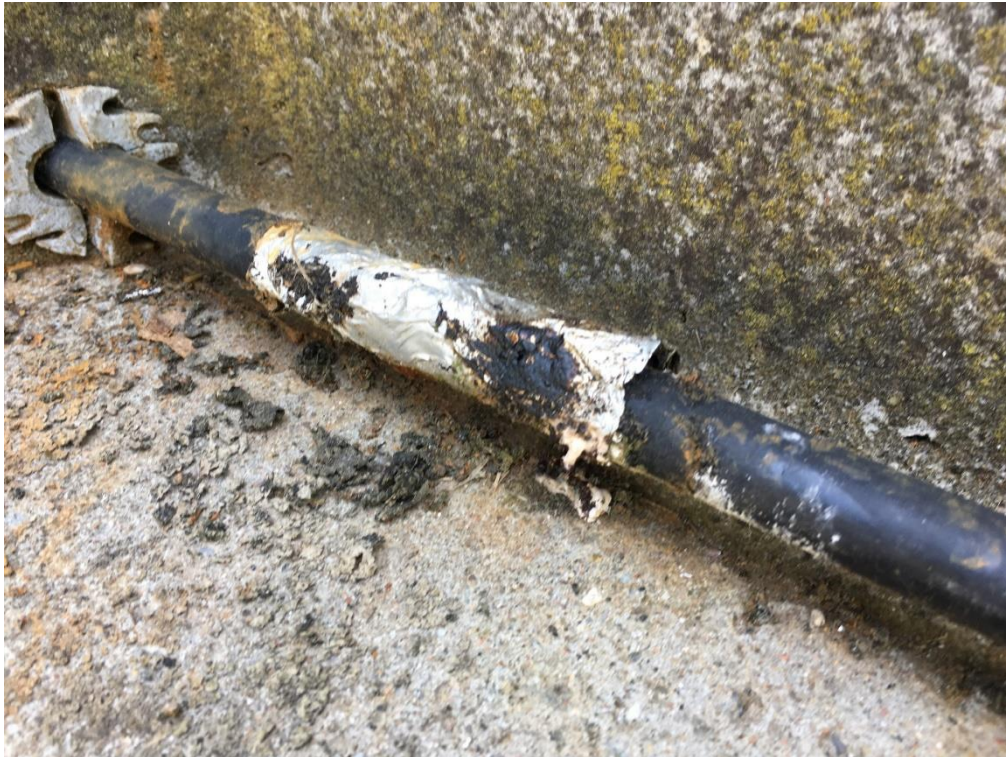
Foto 10: Eksempel på ældre reparation med bitumenbaseret tape som bør undersøges nærmere/skiftes.

Hvis tidligere reparation vurderes ikke at være veludført eller ikke længere effektivt forsegler mod vandindtrængning, skal kontrollanten vurdere om kablet skal udskiftes, alternativt skal kablets skadesgrad (rustgrad) fastlægges og kun ved skadesgrad  $\leq 1$ , kan der foretages en fornyet reparation af kabelbeskyttelsen. Ved mere end 3 reparationer pr. kabel burde kablet være udskiftet.

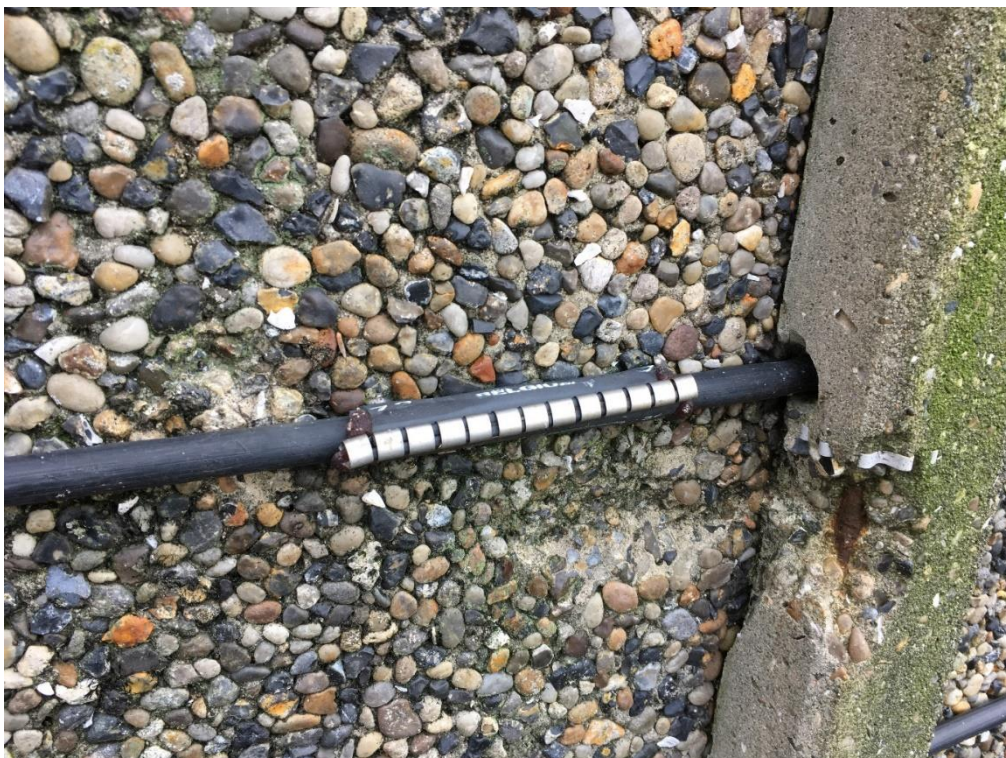
Foto 11. Eksempel på reparation ved anvendelse af krympeflex/lynlås muffe.

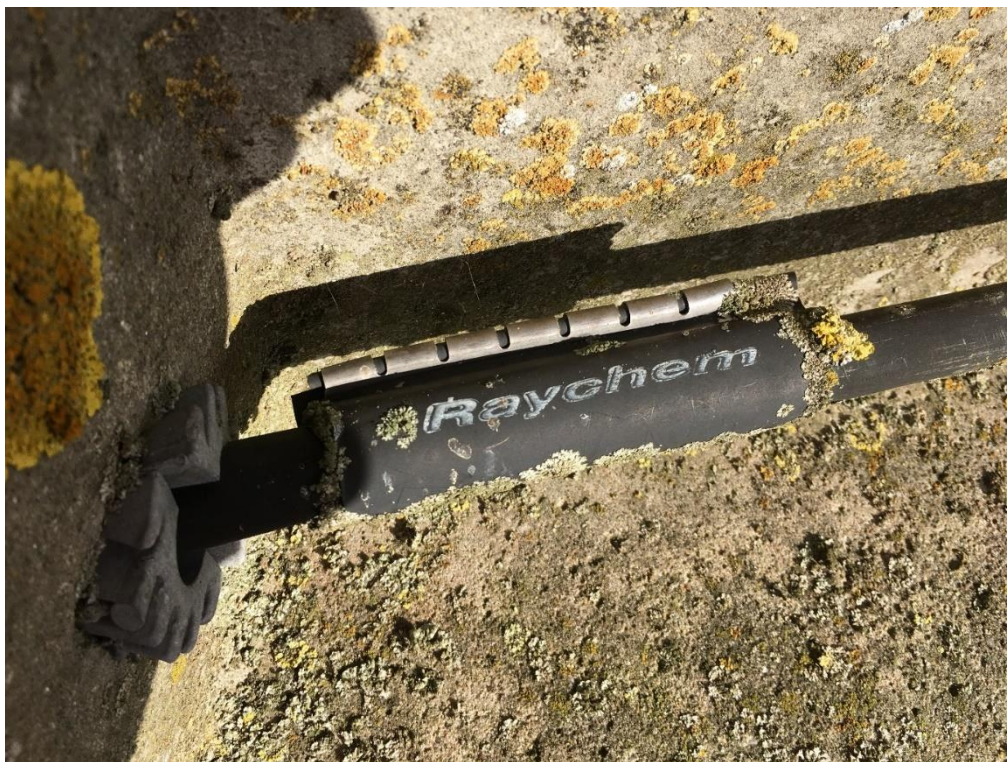
Foto 12. Eksempel på reparation ved anvendelse af krympeflex/lynlås muffe.

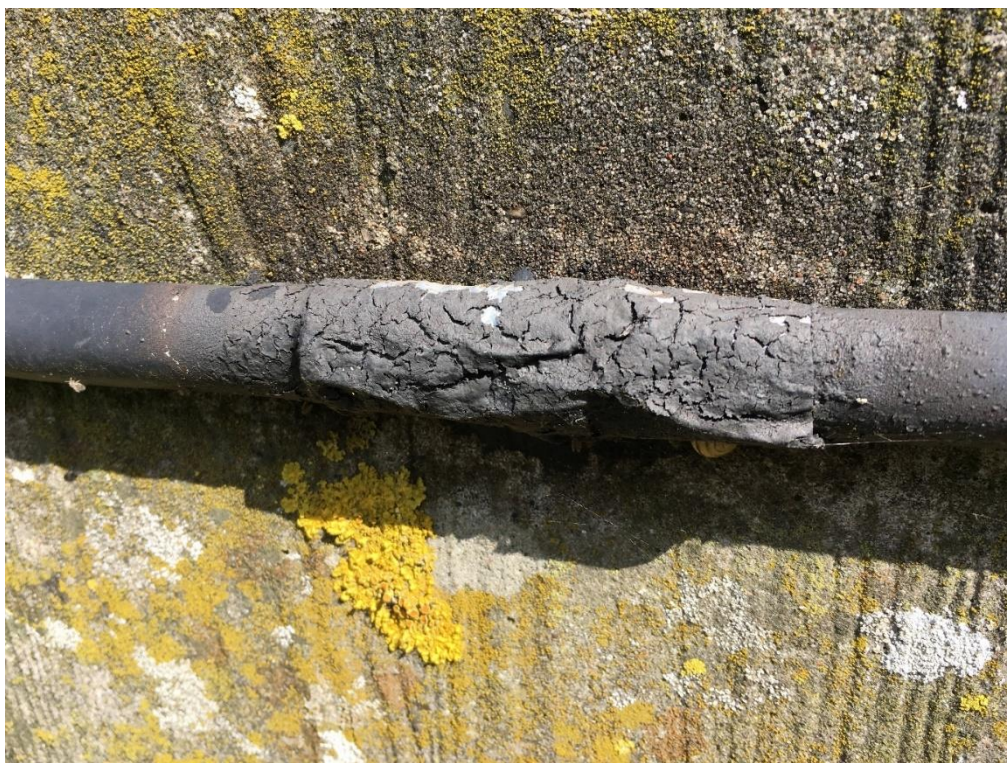
Foto 13: Eksempel på reparation med formentlig bitumenbaseret tape, som efterfølgende er sprøjtet over med et tectyl lignende produkt. Denne reparation bør undersøges nærmere/skiftes.

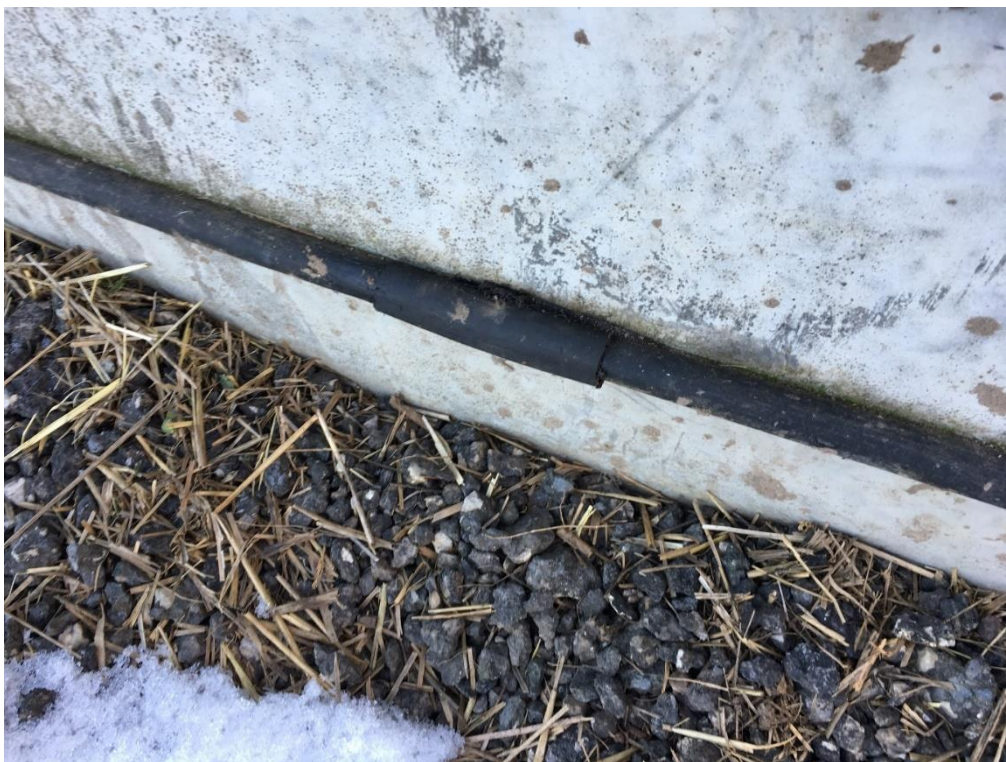
Foto 14. Eksempel på reparation med udskåret plastkappe, hvor der er sat en plastkappe udover. En sådan reparation vil ikke være vandtæt.

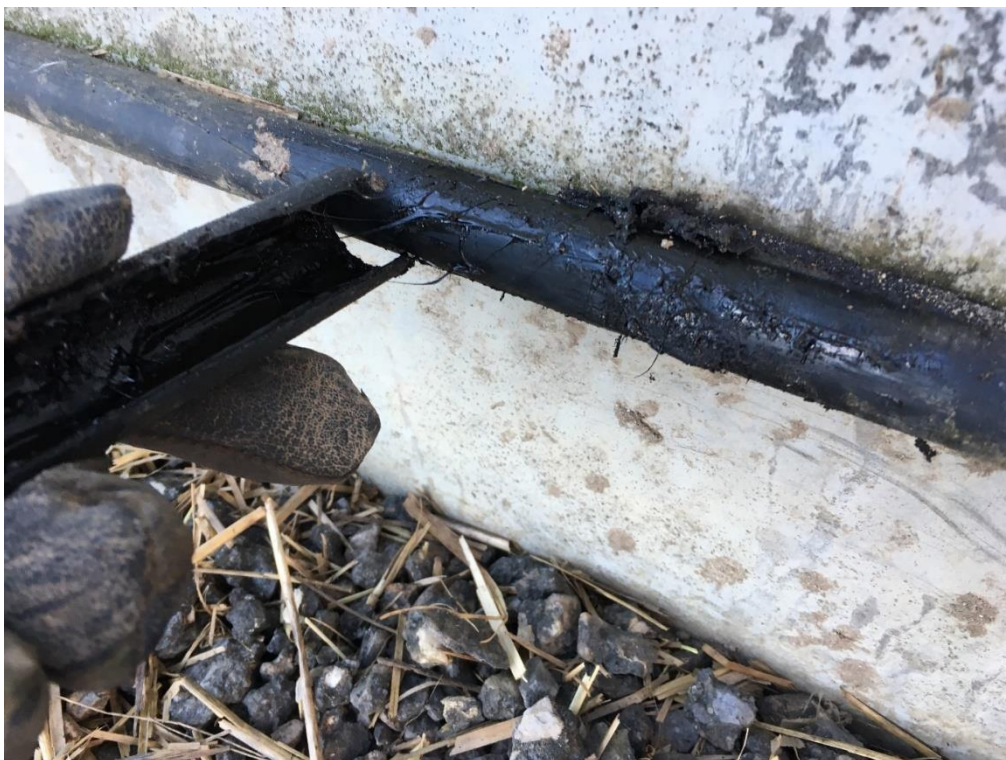
Foto 15. Samme reparation som på forrige foto. Der er smurt med et ukendt produkt mellem kabel og plastkappe, men plastkappen kan let tages af og reparationen er ikke vandtæt.
