# Kontrol af kabler

## Anvisning nr. 2

Januar 2021

Den mest anvendte beholderstype er betonelementbeholder med kabler.

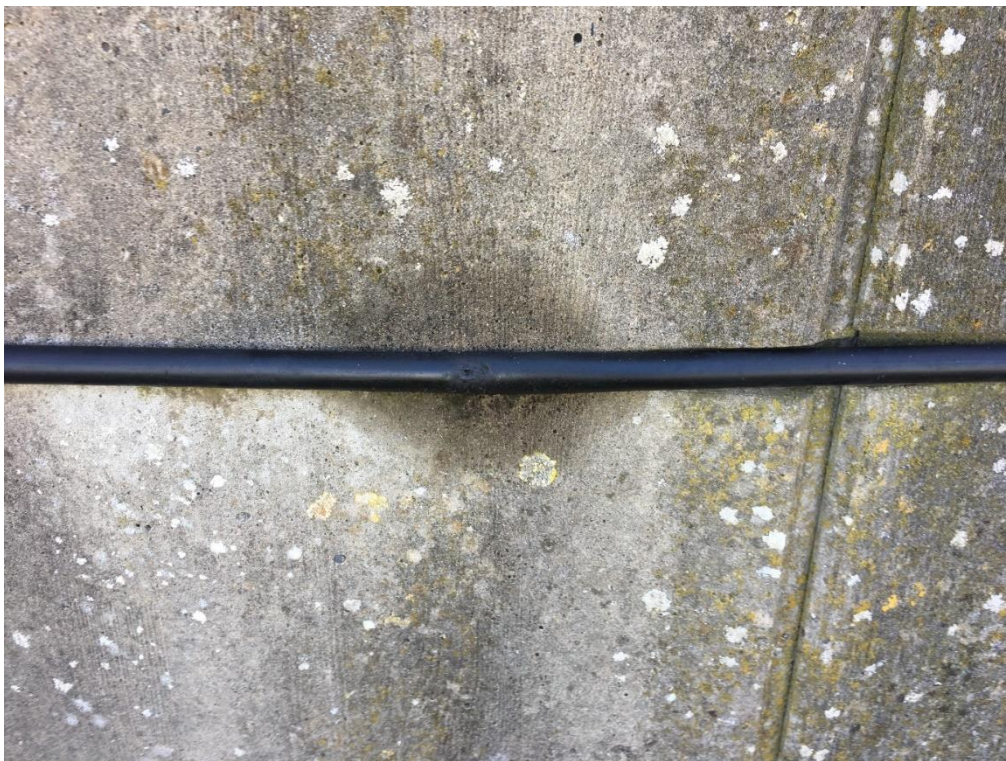
Foto 4. Eksempel på skade på kabelbeskyttelse. I nogle tilfælde er skader nemme at se, da fedt fra kablet trænger ud på betonoverfladen og mørkfarver denne.

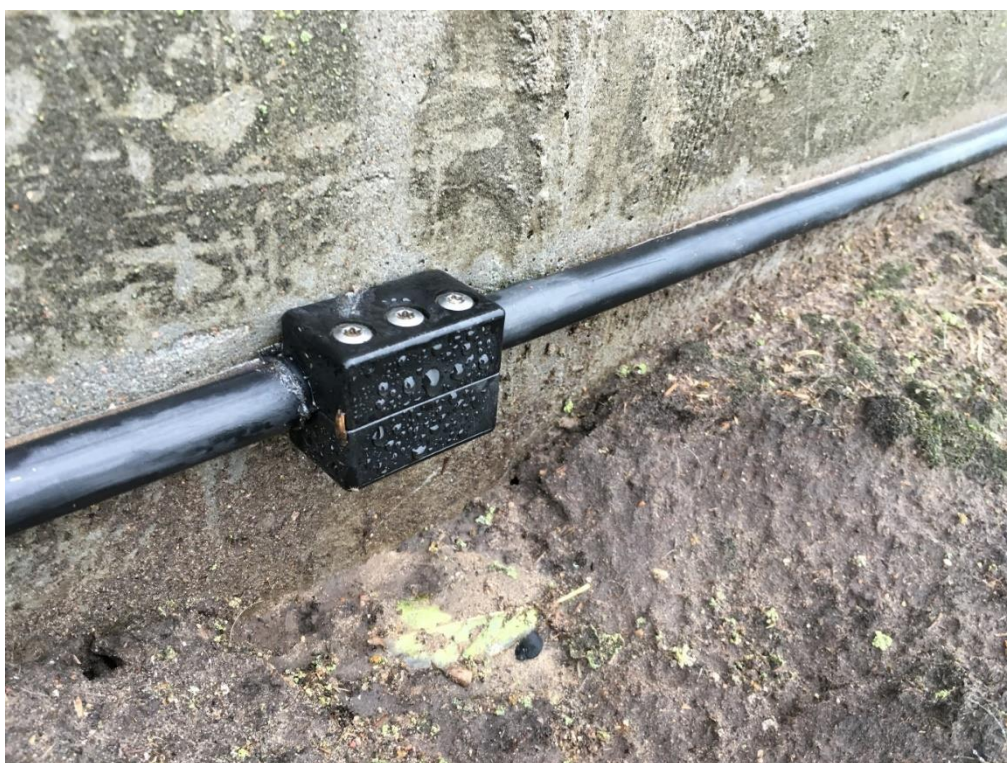
*Foto 5: Eksempel på reparation af kabelbeskyttelse på Spæncom beholder, som forekommer at have den fornødne ydeevne og holdbarhed.*

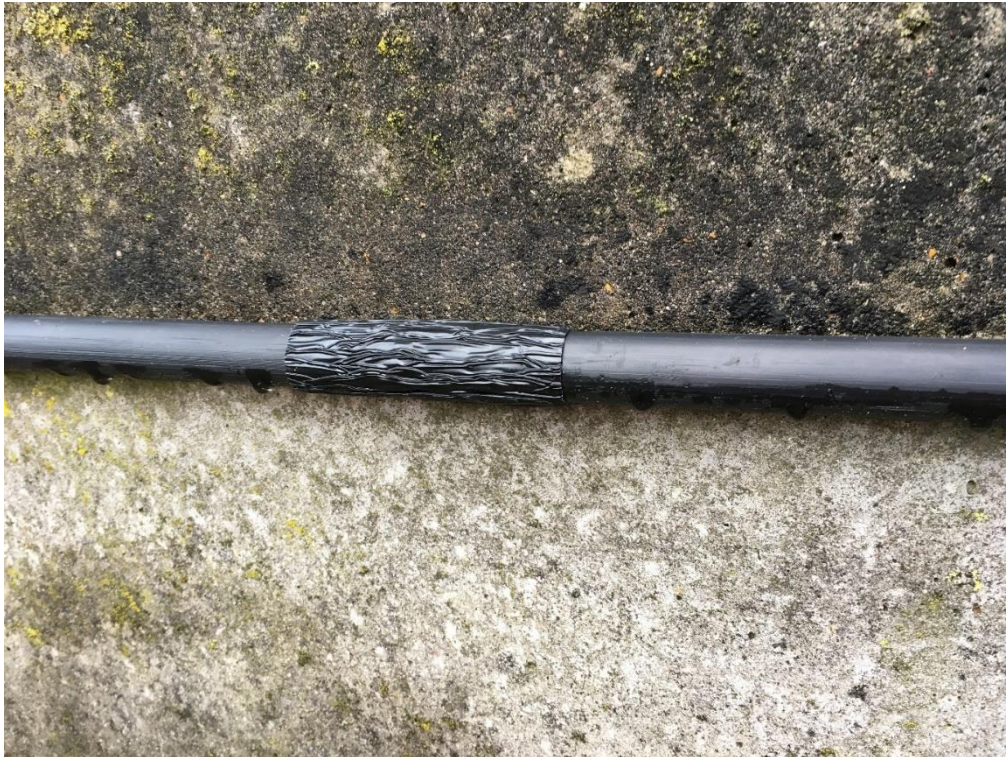
Foto 6: Eksempel på reparation med ukendt tapeprodukt. Se også følgende foto.

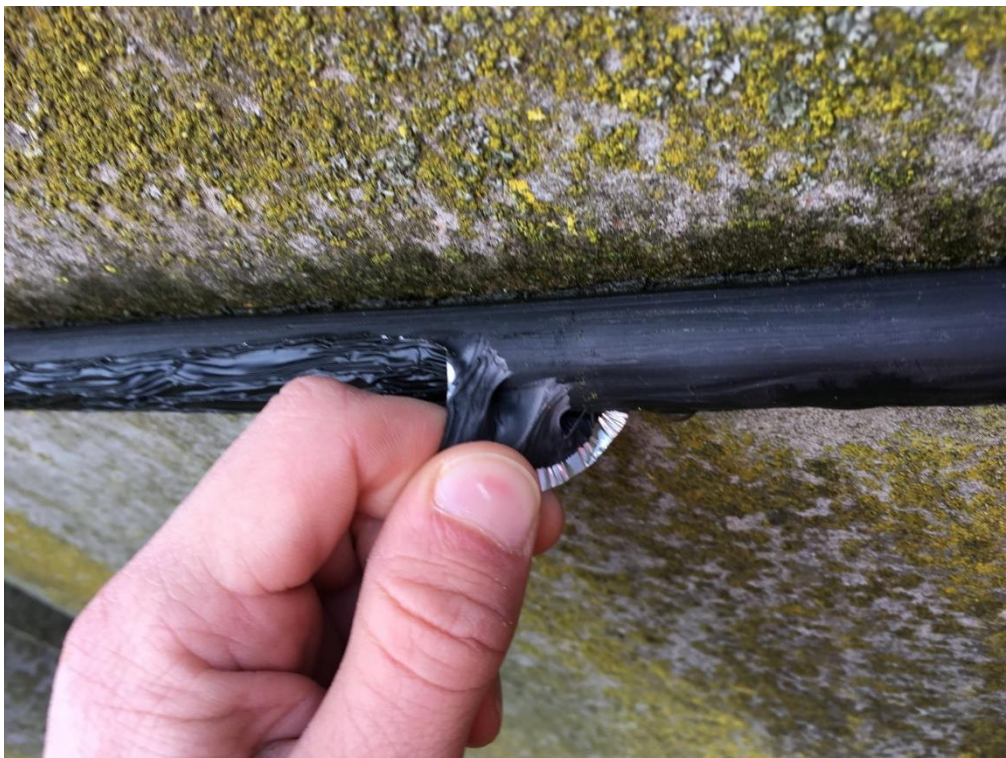
Foto 7: Eksempel på reparation med ukendt tapeprodukt, som vurderes ikke at yde tilstrækkelig vandtætning. Holdbarheden er i øvrigt ukendt.

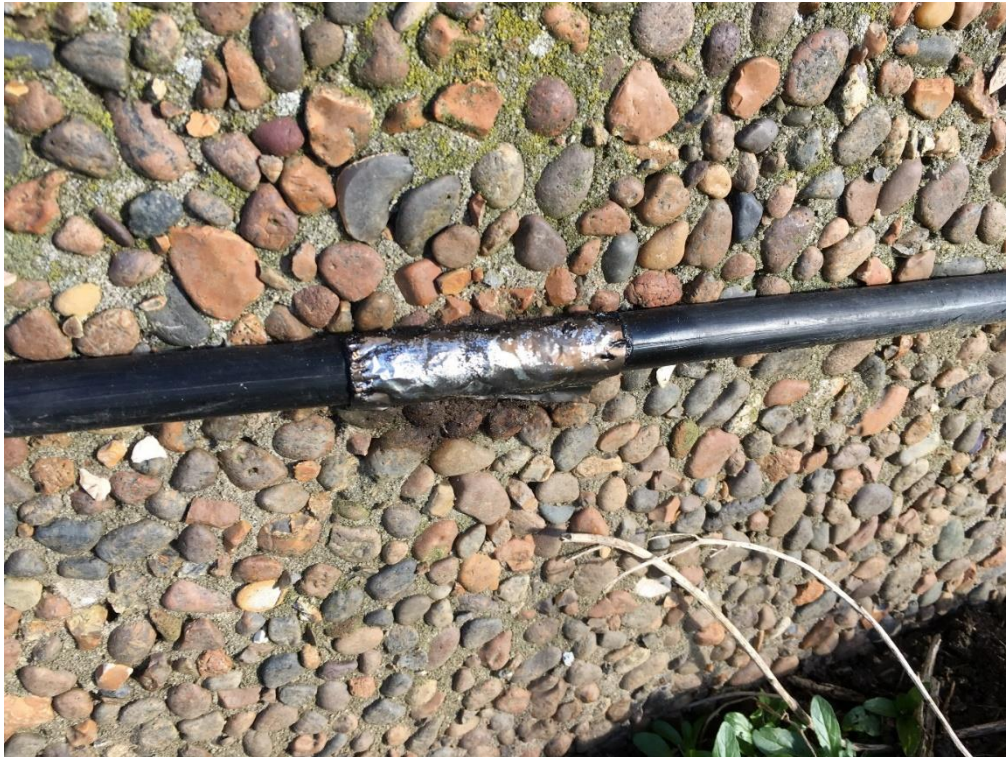
Foto 8: Eksempel på reparation med bitumenbaseret tape.

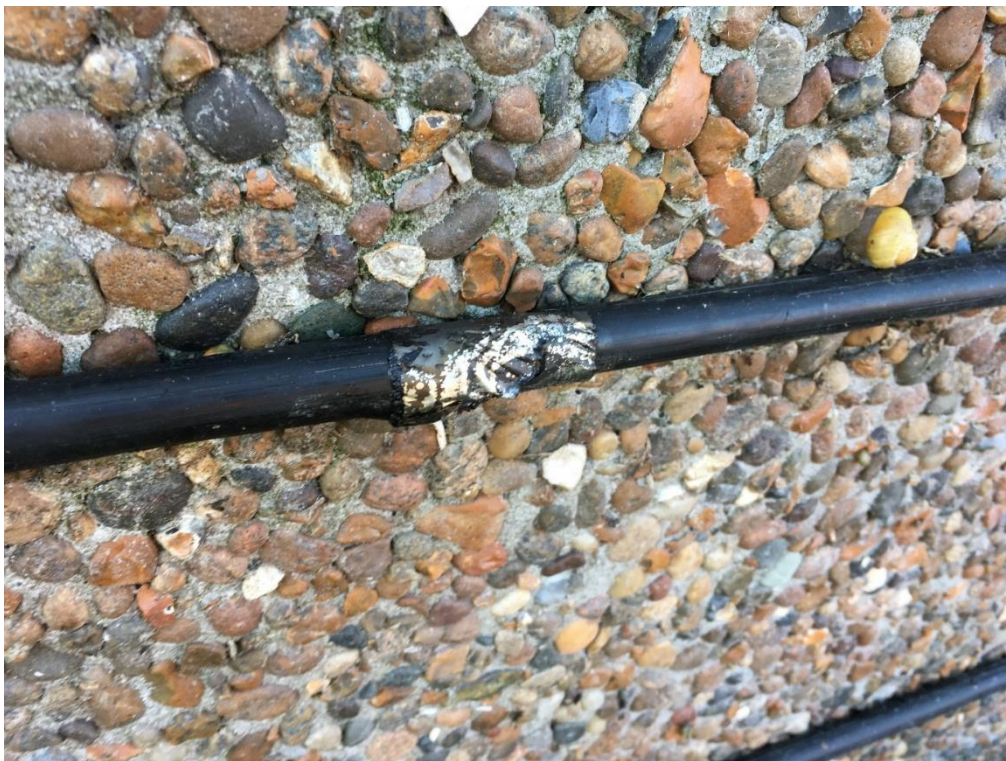
Foto 9: Eksempel på reparation med bitumenbaseret tape.

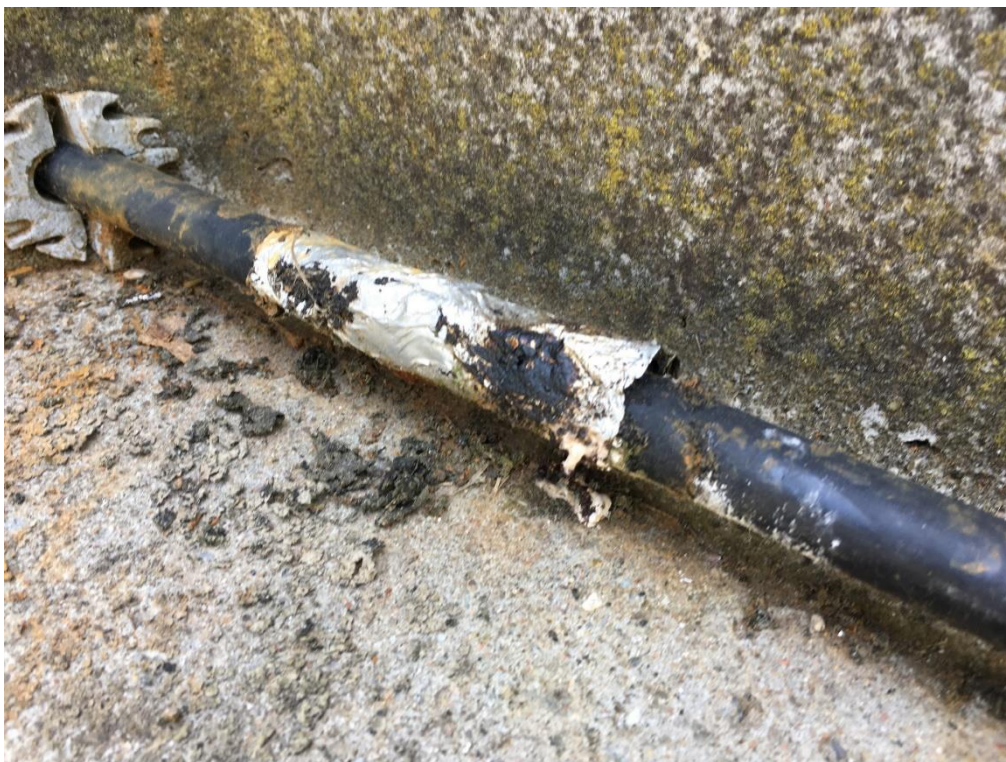
Foto 10: Eksempel på ældre reparation med bitumenbaseret tape som bør undersøges nærmere/skiftes.

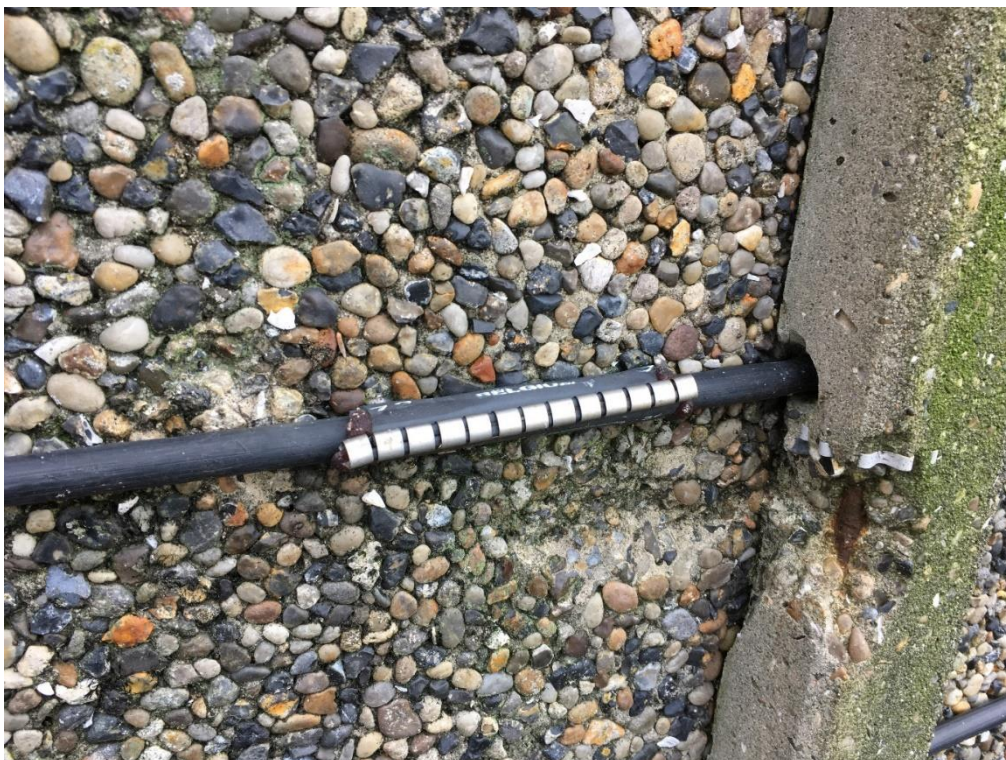
Foto 11. Eksempel på reparation ved anvendelse af krympeflex/lynslås muffe.

- Lynlåsmuffe (krympeflex), med lim, da lim vil være med til at holde vand og væske fra at trænge ind. Når krympeflexen opvarmes skal det foretages fra midten og ud, således at al luft fortrænges. Ved enderne kontrolleres, at der kommer lidt flydende lim ud.
- Spæncoms "plastickasser".
- Butylbaseret tape.
- Tape til reparation af (el)kabler til anvendelse over og under jord, som er vej- og UV-beständig, fleksibel samt mekanisk og kemisk modstandsdygtig. Tapen kan være af forskellige materialer (f.eks. gummi eller silikone) samt være selvvulkaniserende.
